Análise de falhas em rolamentos de aerogeradores

Carlo Giuseppe Filippin

Caso 01 - Rolamento de pitch

Caso 02 - Rolamentos do Spindle

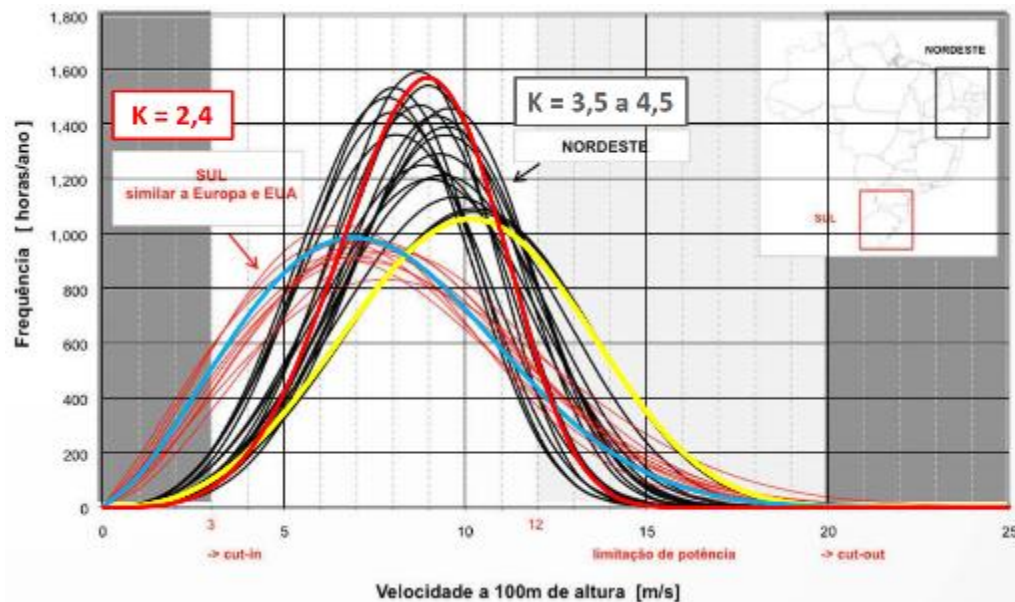
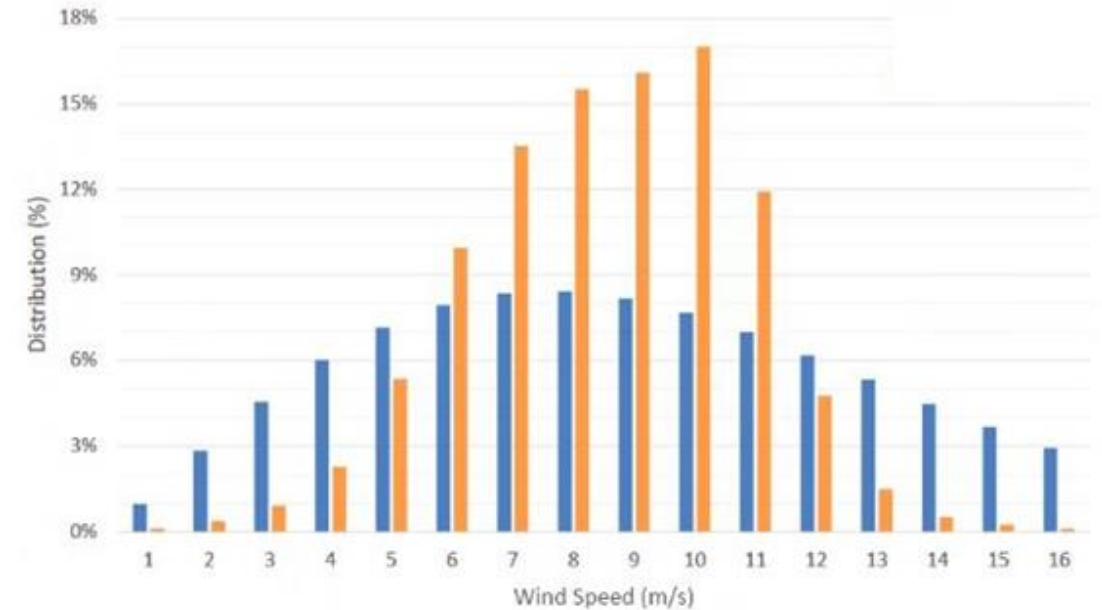
Ventos experimentados em algumas regiões do Brasil apresentam uma distribuição diferente dos normativos, apesar de possuírem média de velocidades abaixo da norma IEC 61400.

Essa variação na distribuição dos ventos faz com que o fator de potência para a região nordeste seja em geral maior que o apresentado pela região sul do país.

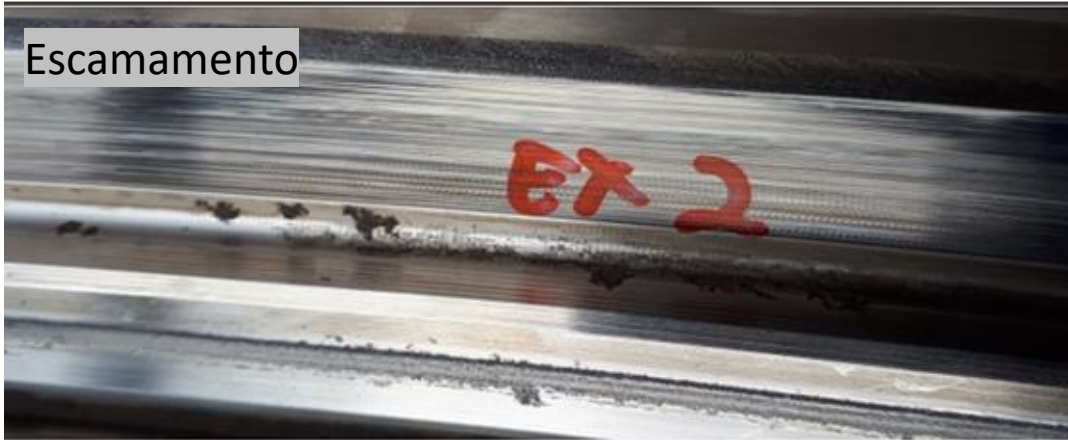
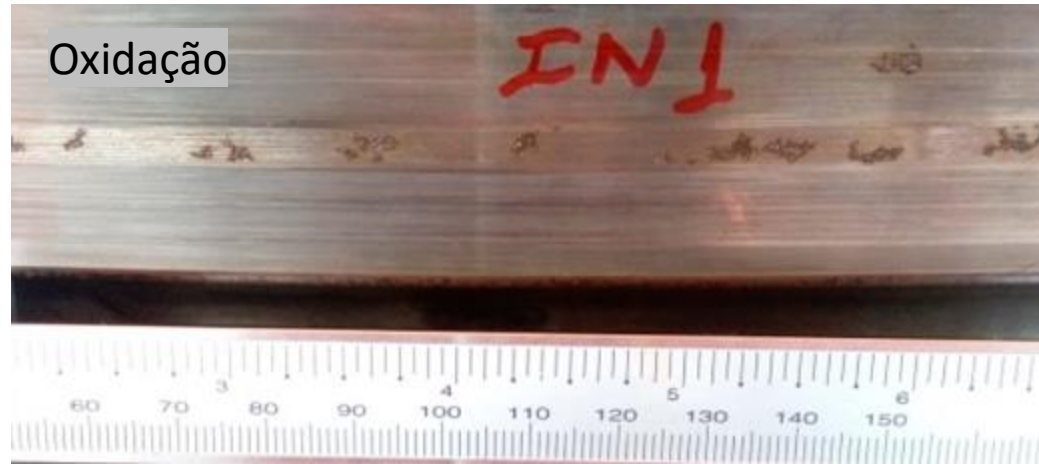
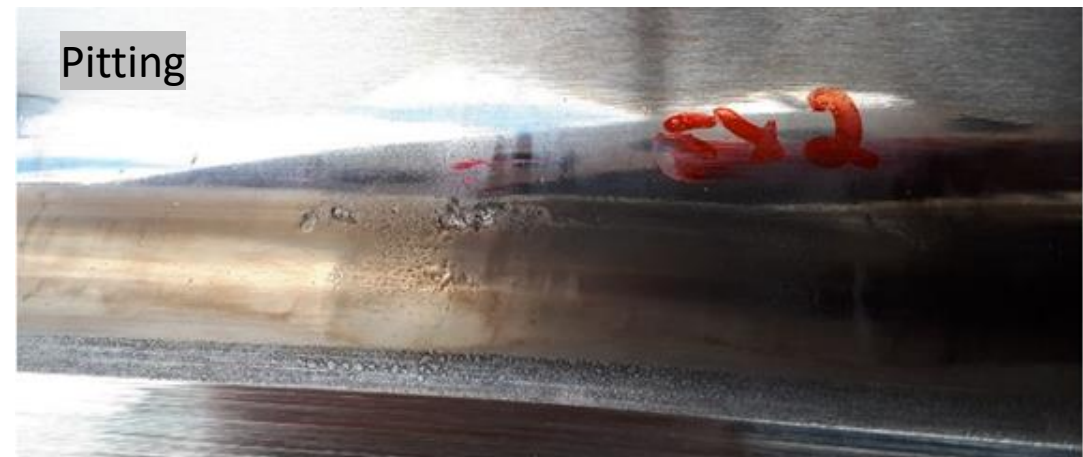
Inspeção visual e macrografia

Presença de Pitting somente na seção 1, sugere a influência da carga decorrente de uma possível distribuição de carga de operação, devido a característica construtiva do sistema de posicionamento do pitch.

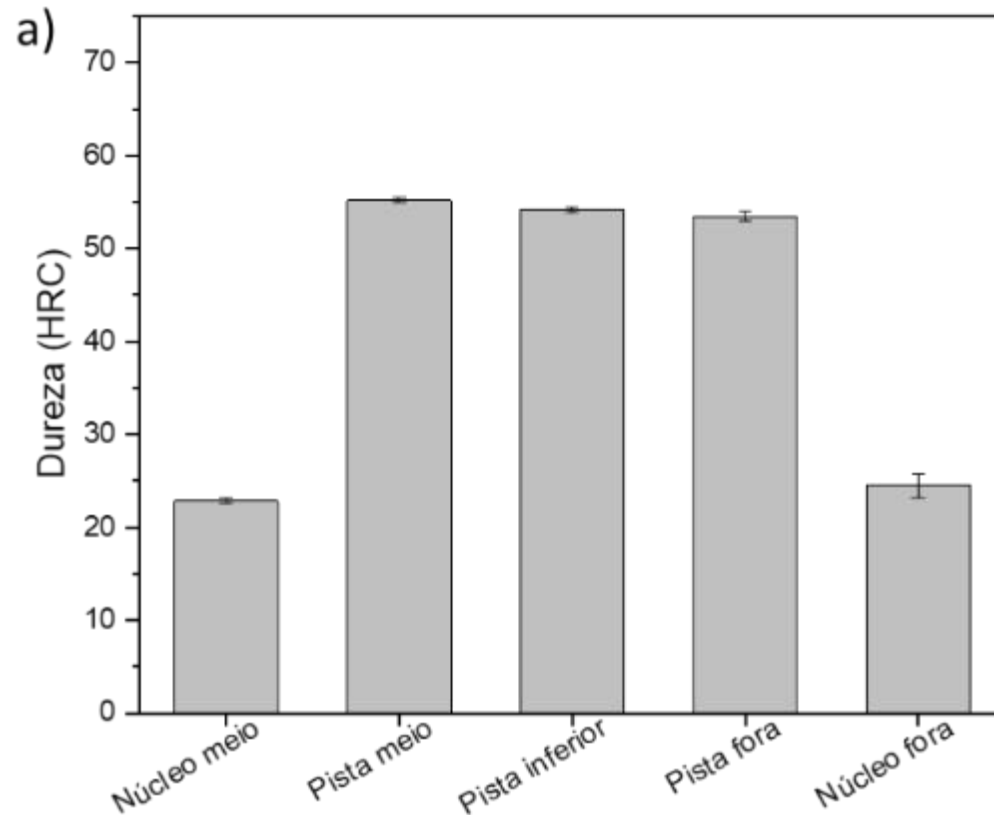
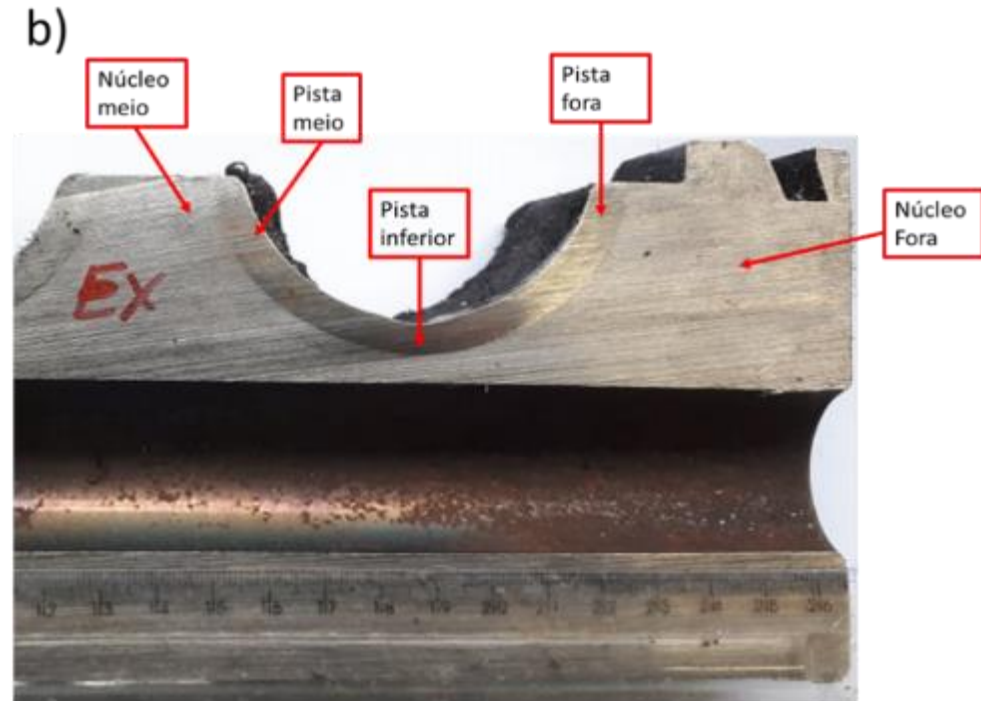
Medições de dureza

Resultados de Dureza Rockwell C da seção transversal do corpo do rolamento.
Em (a) gráfico com os valores de dureza e em (b) indicações dos pontos de medição.

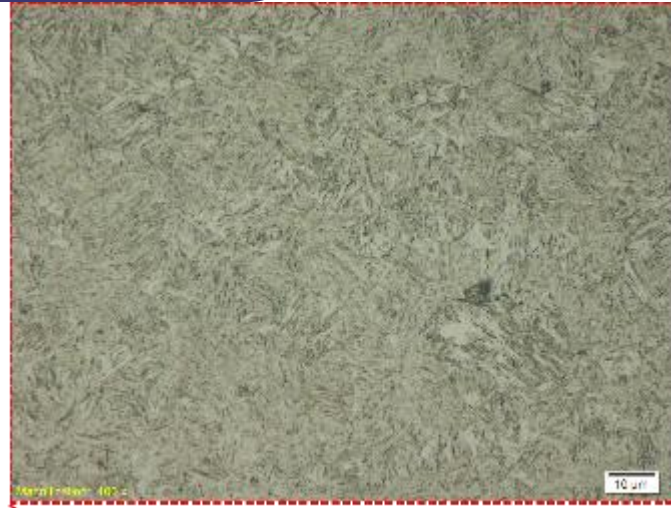
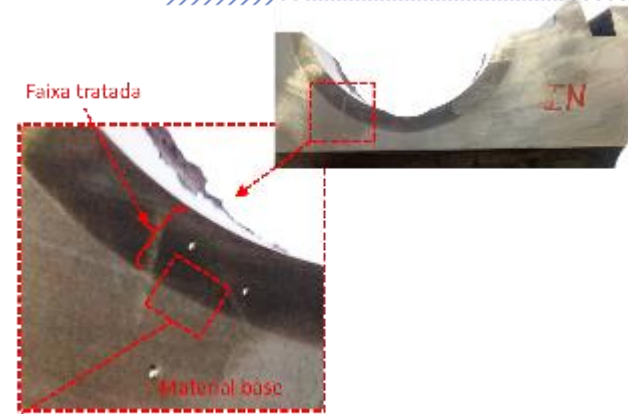
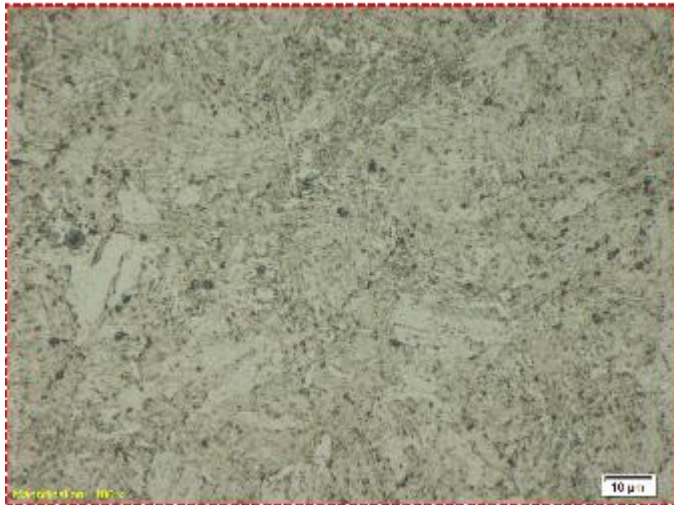
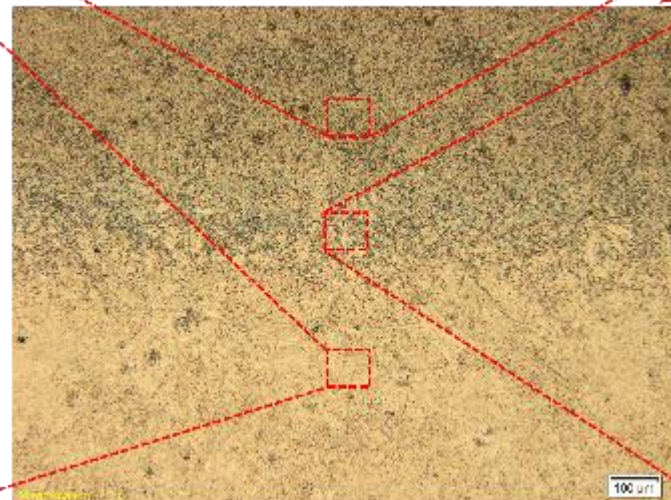
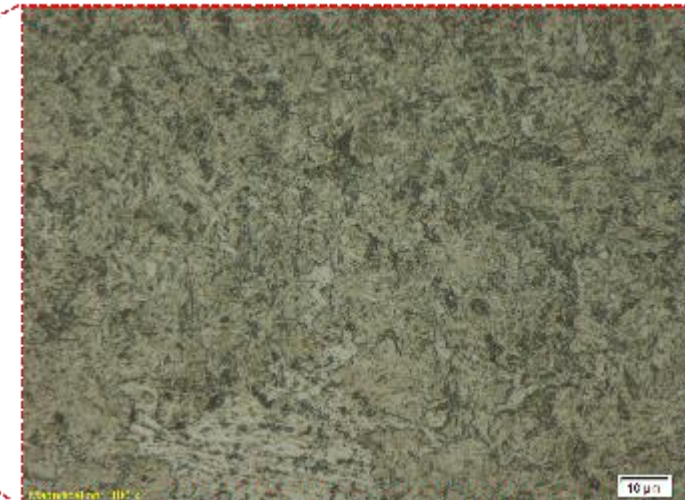
Microscopia ótica

Microestruturas
martensíticas refinadas

Micrografia da seção transversal do anel interno em uma região próxima a uma das pistas.
Ataque com nital 5% e aumento de 1000x.

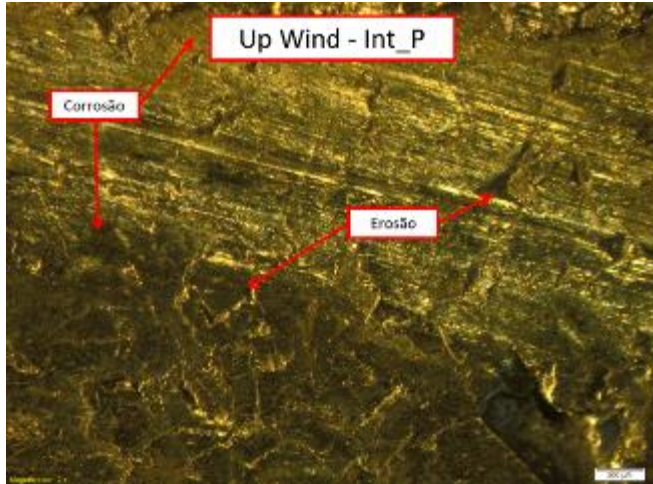
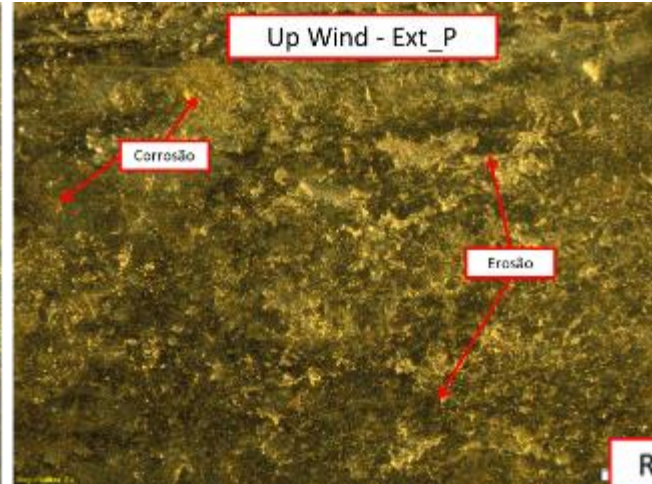
INSPEÇÃO VISUAL E IMAGENS DE MEV

Escamamento gerado por trincas superficiais de fadiga. Após a nucleação de trincas na superfície, com a sua evolução logo se tornam paralelas a pista de rolagem, se propagando até gerar um lascamento, resultando e uma perda de material.

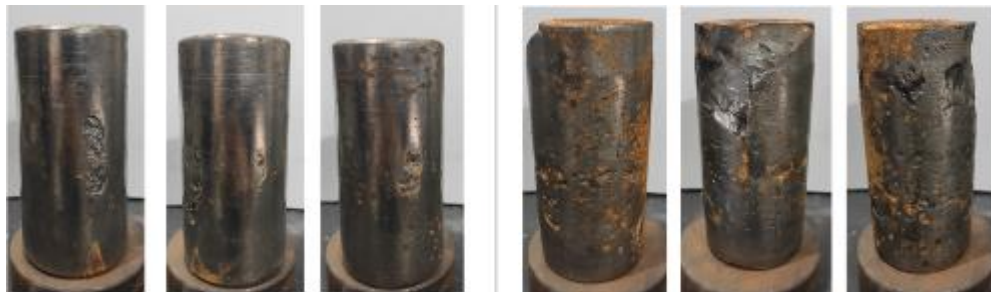
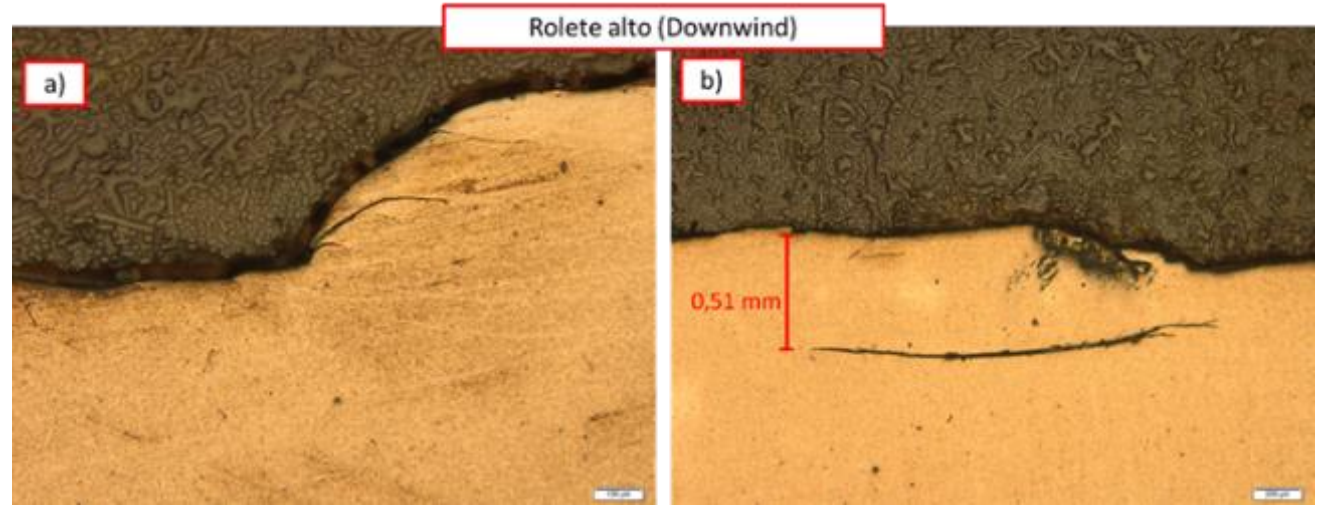
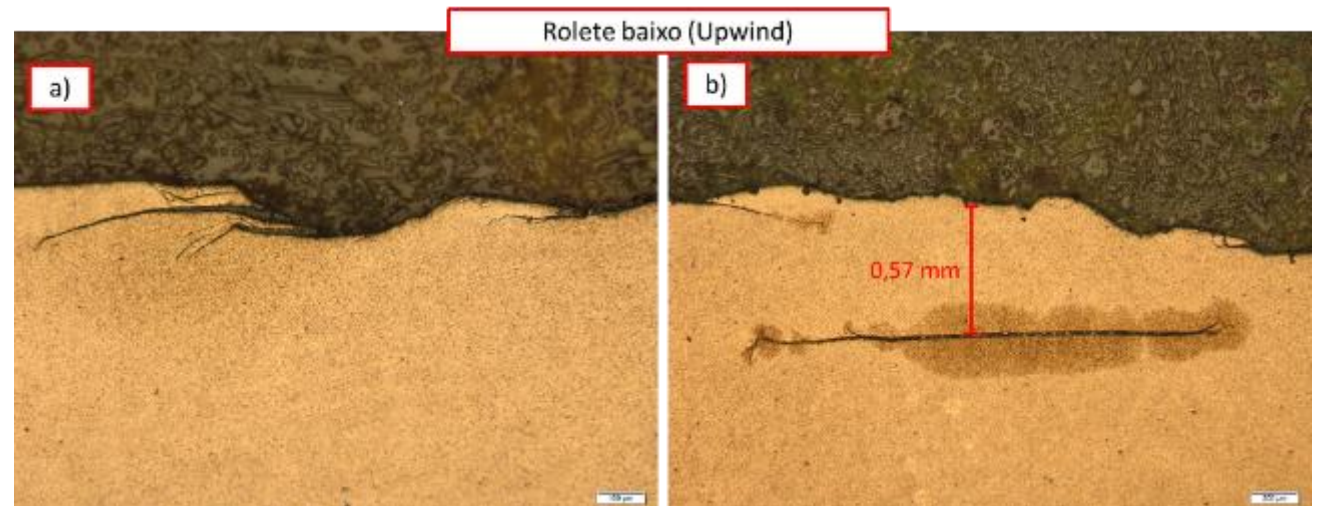
ANÁLISE METALOGRÁFICA

Seção transversal da superfície dos roletes de Downwind e Upwind.

Em (a) superfície com erosão e trinca superficial.

Em (b) trinca subsuperficial.

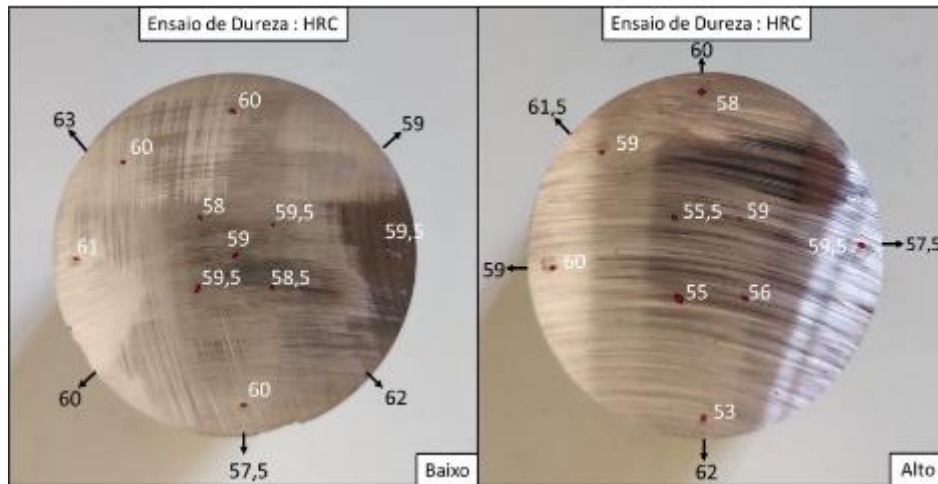
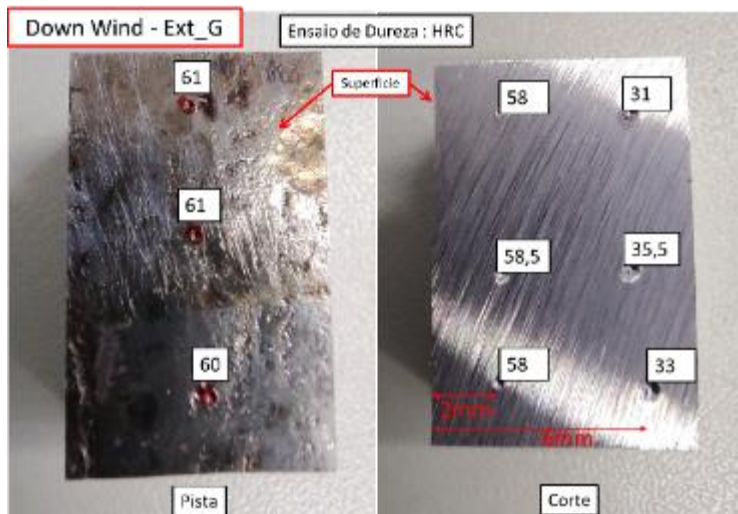
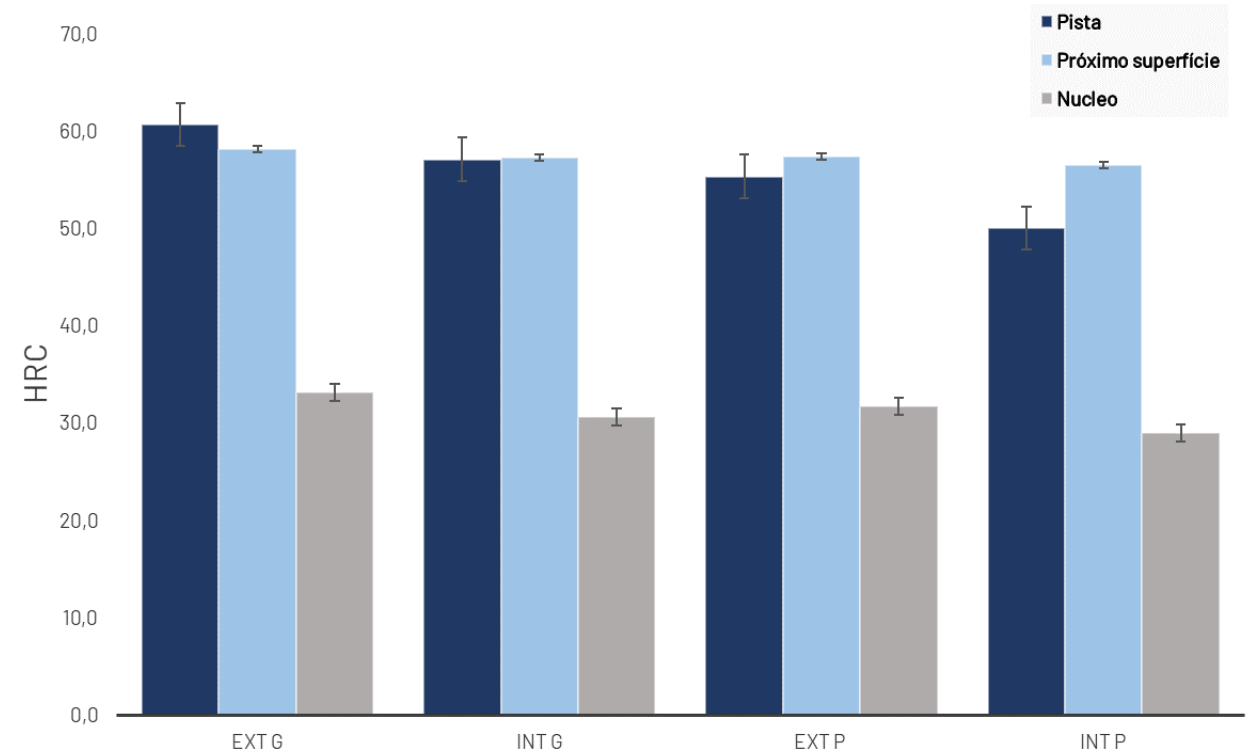
Medições de Dureza

Dureza HRC dos anéis dos rolamentos e dureza Rockwell C nas amostras dos roletes e do rolamento de Down Wind

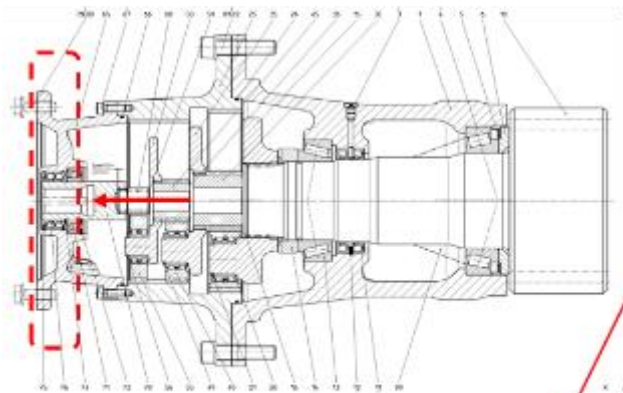
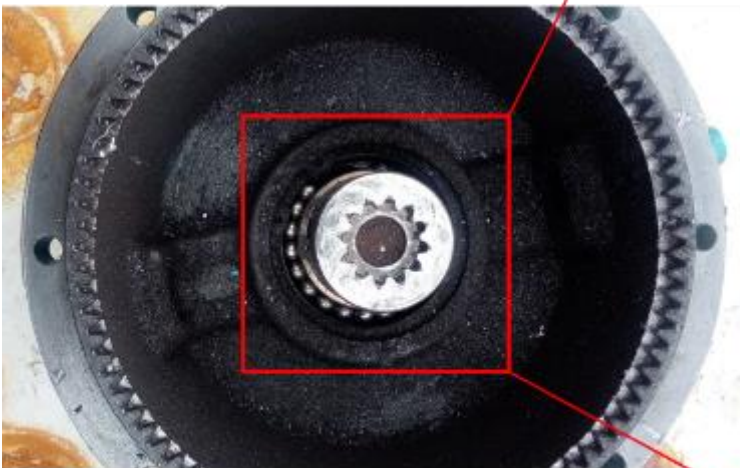
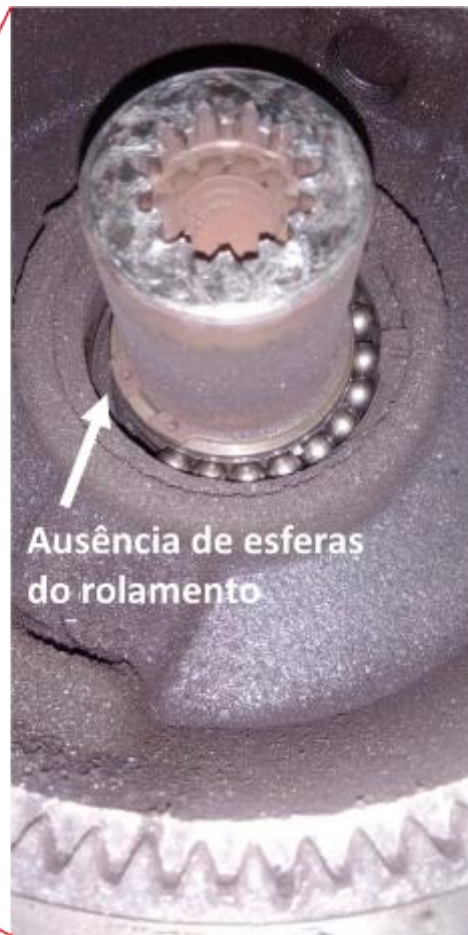
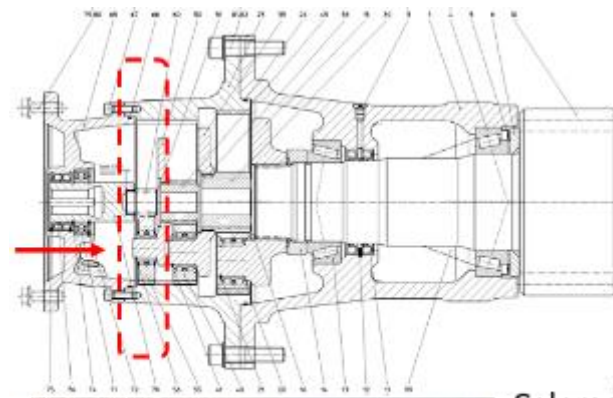
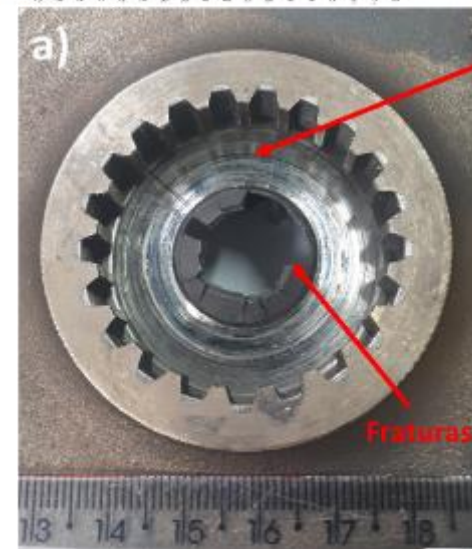
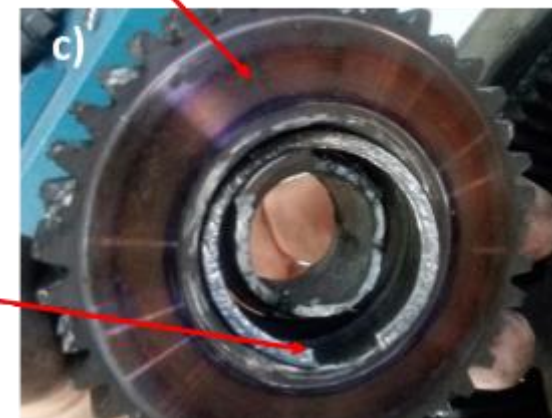
Inspeção Visual e Macrografia

Coloração de elevada temperatura

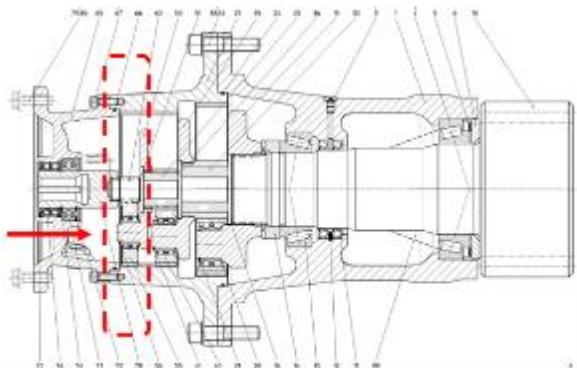
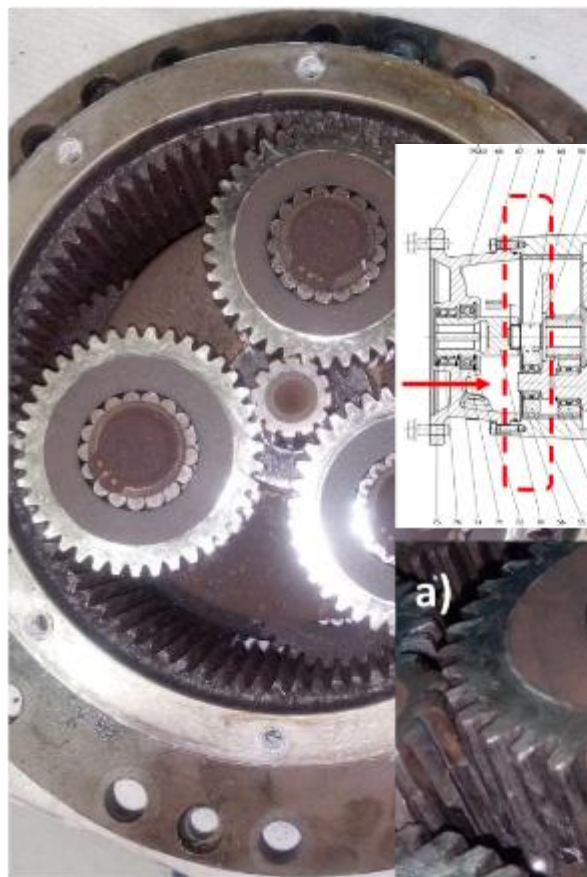
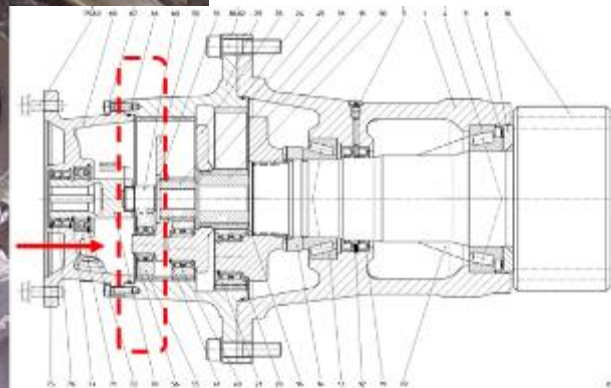
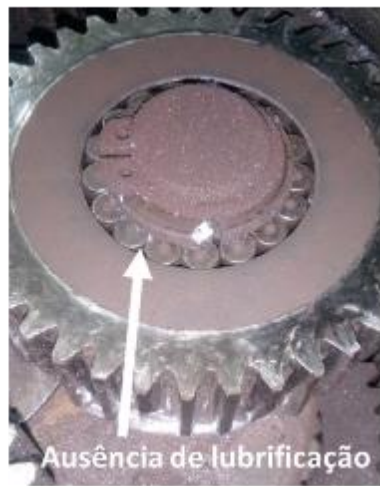
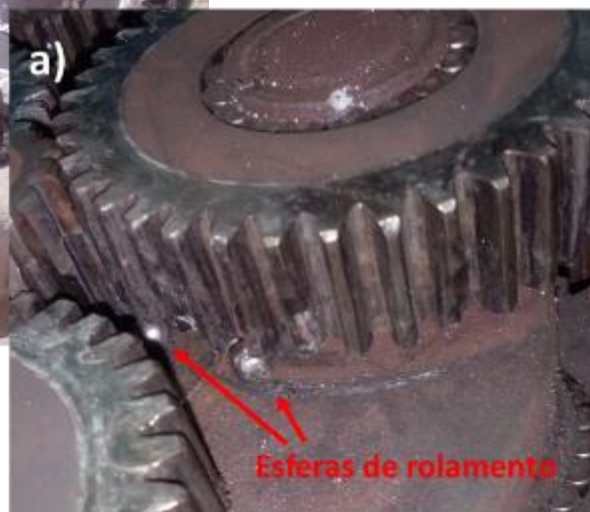
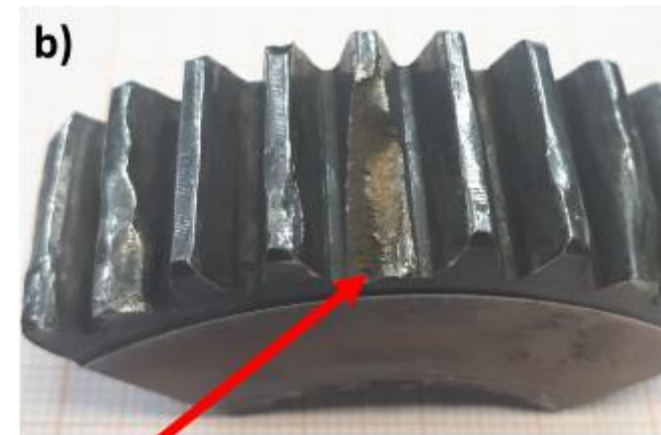
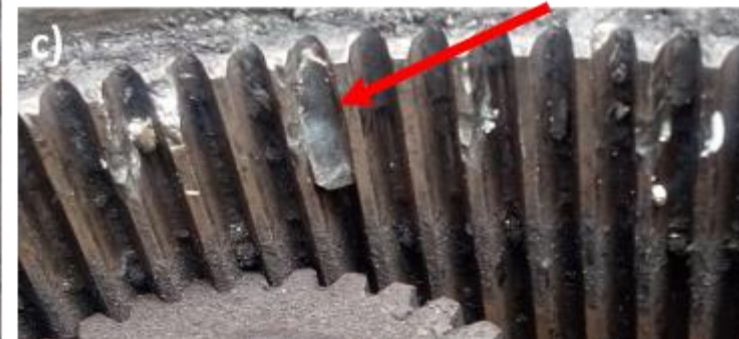
Inspeção Visual e Macrografia

Quebra de engrenagem e engasgamento na coroa

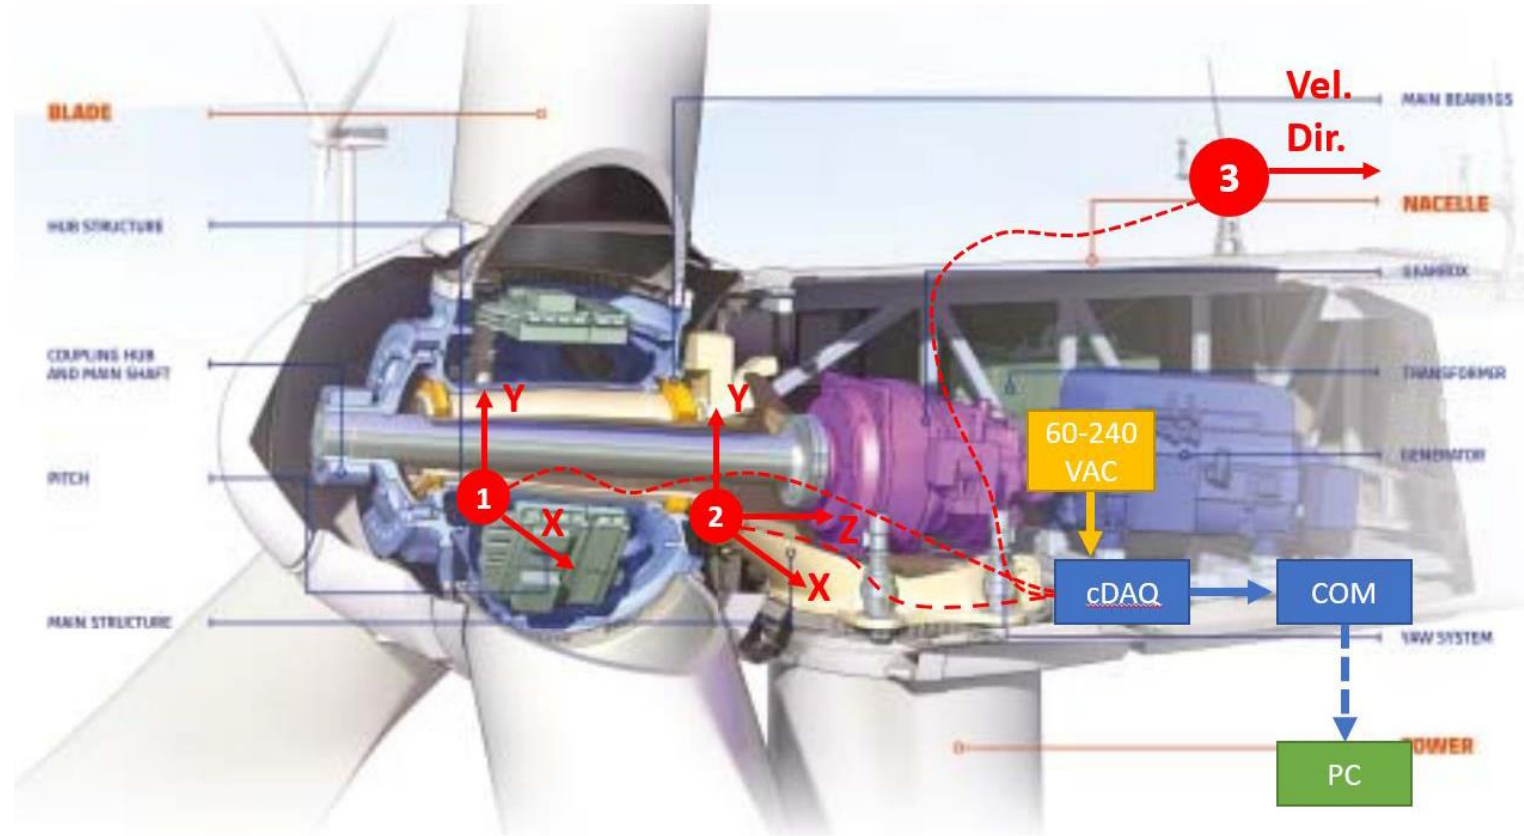
Monitoramento de vibrações

- 1) Acelerômetros para o monitoramento do main bearing na extremidade do hub, instalados entre o eixo flutuante e a main structure, em dois eixos (X e Y);
- 2) Acelerômetros para o monitoramento do main bearing na proximidade da nacele, instalados entre o eixo flutuante e a main structure, em três eixos (X, Y e Z);

- 3) Medição de velocidade e direção do vento com emprego de anemômetro do tipo turbina, instalado fora da nacele, na estrutura do anemômetro da máquina.
